Саморегулируемая организация  
Ассоциация  
**«Межрегиональный союз  
проектировщиков и архитекторов  
Сибири»  
(СРО СПАС)**

31.03.2023 в адрес СРО СПАС поступило письмо от профессора Чибрякова Г.Г. по вопросу безопасной эксплуатации здания Новосибирского государственного академического театра оперы. Ране аналогичное письмо было направлено в НОПРИЗ.

В настоящее время НГАТОиБ, являясь архитектурным символом столицы Сибири, находится в предаварийном состоянии, в первую очередь из-за некачественного ремонта 2002-2005 г.г. его кровельно-купольной системы.

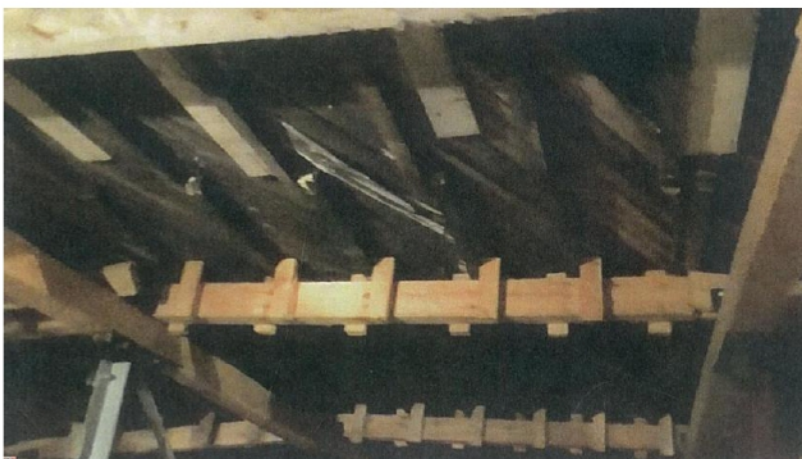
На стр.30 Отчета, разработанного ГУП ЦНИИСК им. В.А.Кучеренко по договору №2928 от 26.06.2002г. было сделано предупреждение, что в зоне повышенного снегоотложения на куполе в стропильно-кровельной системе требуется увеличение сечения несущих элементов или уменьшения их шага.

При производстве же ремонтных работ указанная рекомендация ЦНИИСК им.В.А.Кучеренко была выполнена с грубым нарушением в виде уродливых «шипованных» прогонов...

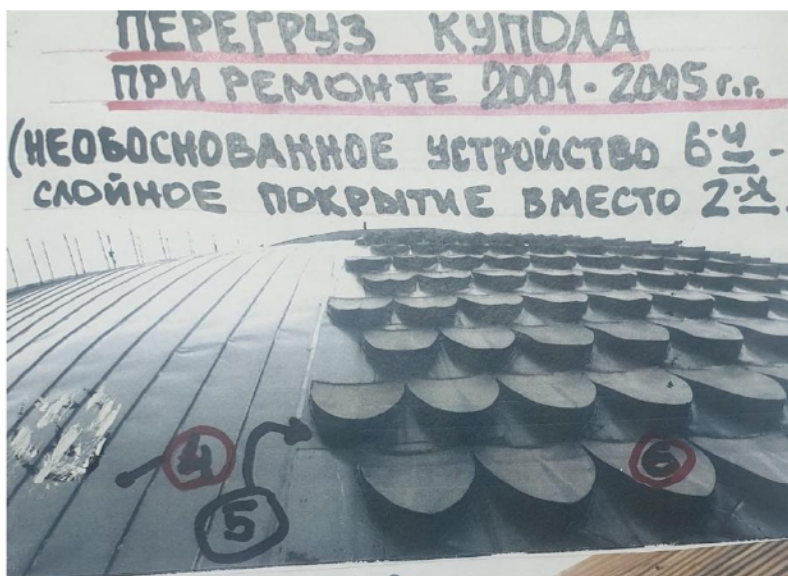
Незаменённая во время ремонта старая обрешетка 1934г., поражена грибком, не была обработана противопожарными и антисептическими составами и начала разрушаться... Отсутствие замены старых конструкций кровли с устройством дополнительных слоёв при многочисленных ремонтах привело к значительной перегрузке купола, на поверхности которого появились трещины...

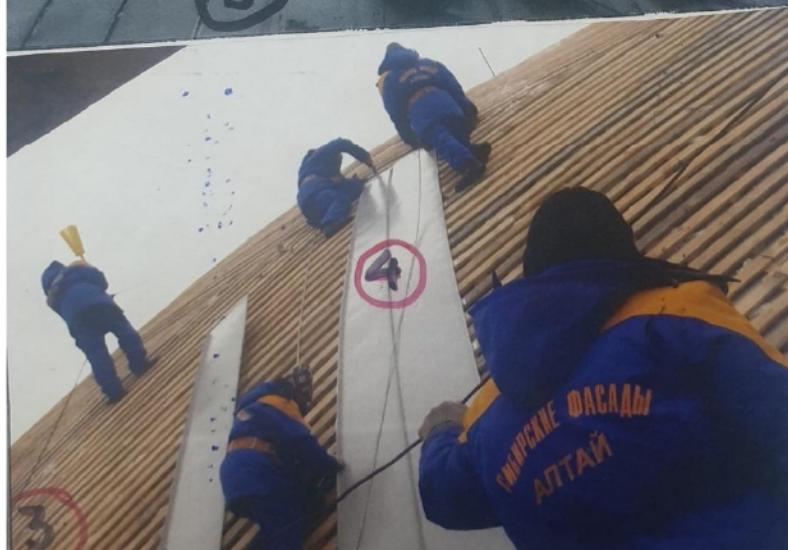
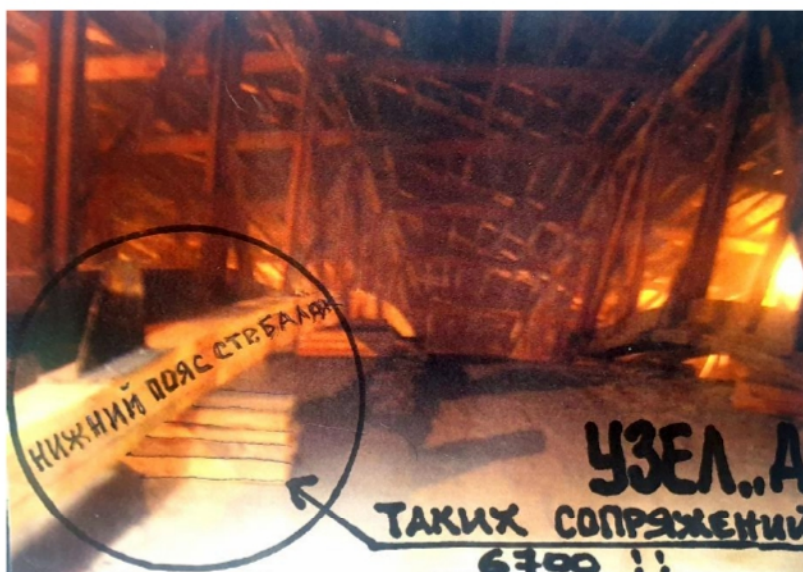
В процессе ремонтных работ были выполнены сквозные балки сегментного очертания передающие снеговую и кровельную нагрузку сосредоточенно через прокладки на утеплитель, вызывая его разрушение и изменение геометрии всей системы...(в первоначальном проекте нагрузка от собственного веса шатра и снега передавалась на купол равномерно распределённо ) Таких особо опасных узлов на поверхности купола 6700 единиц, а также около 900 уродливых «шипованных» прогонов
